# REHACER EL BIEN

TRES RESCATES DE INTERÉS CULTURAL

UN CONVENIO ENTRE LA COMUNIDAD Y LA PROVINCIA ECLESIAÍSTICA DE MADRID HA PERMITIDO LA RECIENTE REHABILITACIÓN DE TRES TEMPLOS QUE TENÍAN LA CALIFICACIÓN DE BIEN CULTURAL.

Proyecto de restauración y conservación de cubiertas en la iglesia parroquial de la Inmaculada Concepción de Soto del Real.  
Proyecto de restauración de la iglesia de San Pedro Ad Víncula en la Villa de Vallecas.  
Proyecto de reparación del chapitel de la iglesia parroquial de Nuestra Señora de la Estrella en Navalagamella. Madrid.

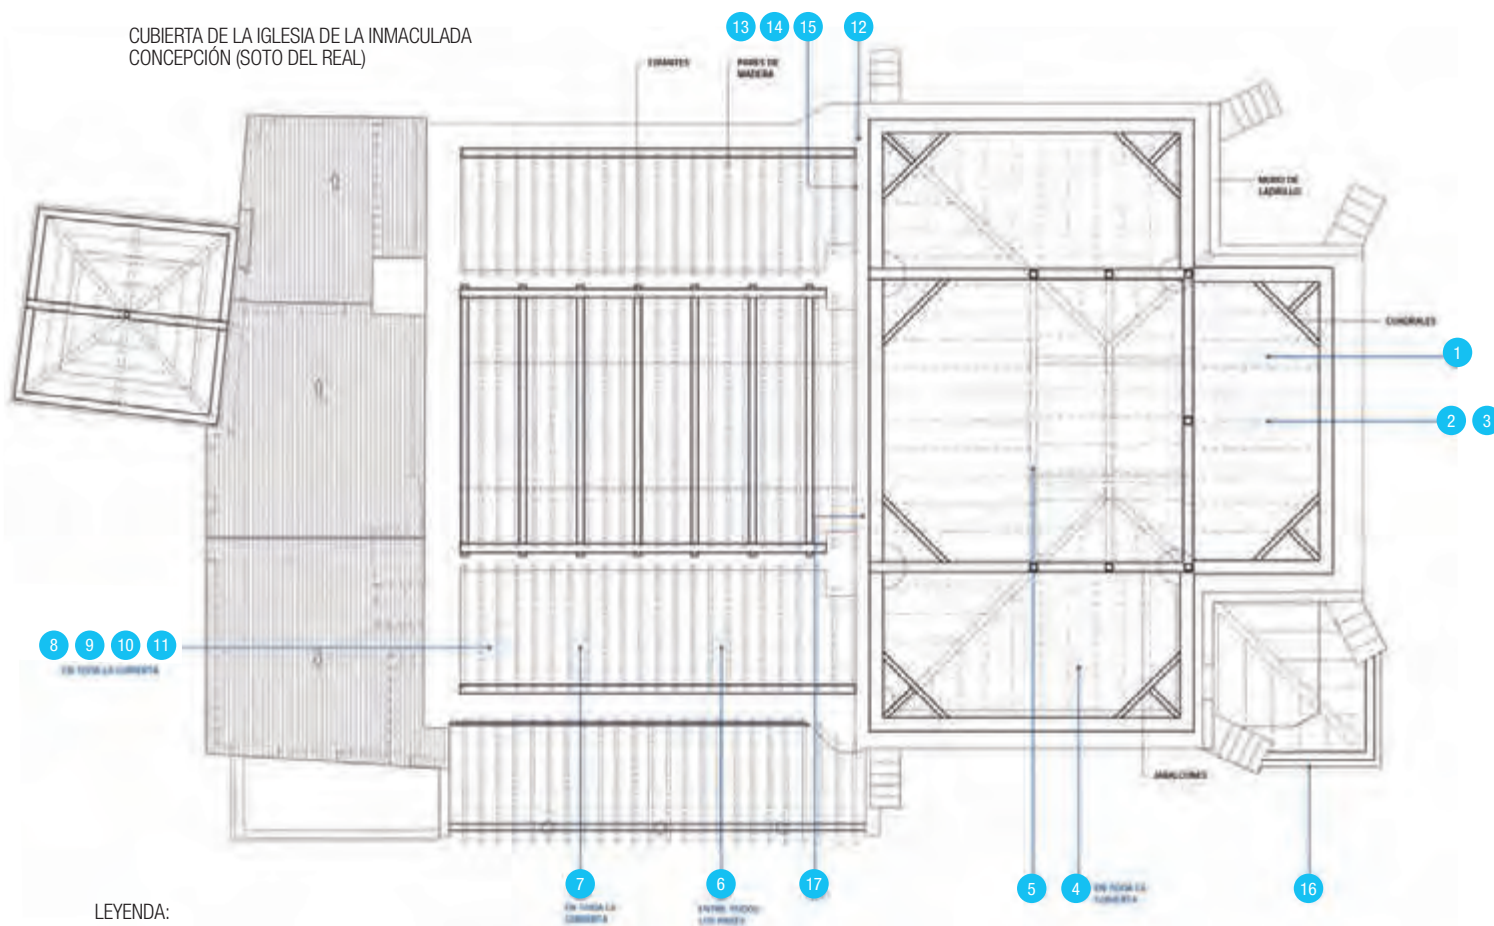
# CUBIERTA DE LA IGLESIA DE LA INMACULADA CONCEPCIÓN (SOTO DEL REAL)

Los trabajos comenzaron por la zona del ábside, según describe Javier Grande Mimendi, director de la Ejecución de las tres obras citadas y arquitecto técnico. “Al desmontar los faldones y tener acceso al interior de la cubierta se observó la rotura parcial de una de las principales vigas, así como un ligero desplazamiento del faldón noroeste”.

“La viga afectada, de gran luz, tenía un nudo en su zona de flexión que no había terminado de fracturar”, precisa, “gracias a una sopanda inferior con sus tornapuntas. Bajo ella colocamos una nueva pieza de madera que, además de enderezar el conjunto, proporcionó una sección eficaz en la zona de tracciones de máximo momento flector. Además, en la zona superior del área de rotura, se colocaron pletinas de 80x10mm de 1 metro de longitud, fijadas a cada lado de la viga con seis tornillos de

8x60mm. Así se evitaba el agravamiento de la rotura existente y una posible deformación de la viga. Y, como protección adicional, se colocaron dos nuevos cuadrales”, detalla Grande Mimendi.

vo empalmado a media madera y afianzado con tornillos para garantizar la transmisión de tracciones. Y en el inferior se laminó la parte superior del empalme realizado. Estas soluciones”, comenta, “fueron recomendadas por el arquitecto Enrique Nuere”.

Luego se desmontaron uno a uno los elementos estructurales en mal estado para sustituirlos por otros nuevos de madera de pino Valsaín de primera calidad y con un envejecimiento natural. Además, sobre la madera estructural deteriorada, se colocaron prótesis (también de pino Valsaín) encoladas mediante resina epoxi y armadas con varillas de fibra de vidrio. Termina Javier Grande: “Se paneló la cubierta con

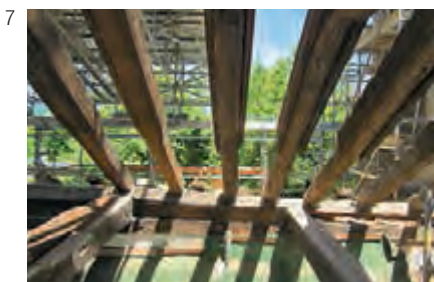
- 6: Vista de la estructura de madera sobre las naves de Soto.  
7: Refuerzos en las vigas de madera.  
8: Colocación del tablero sobre las vigas, en Soto del Real.  
9: La cúpula del camarín restaurado en San Pedro Ad Víncula, en Vallecas Villa.  
10: Fachada de la iglesia de Vallecas Villa.
